LAS INTERVENCIONES EN LOS MONUMENTOS MUDÉJARES DE CASTILLA-LEÓN. DE ALEJANDRO FERRANT A LUIS MENÉNDEZ-PIDAL*

María Pilar García Cuetos
Universidad de Oviedo

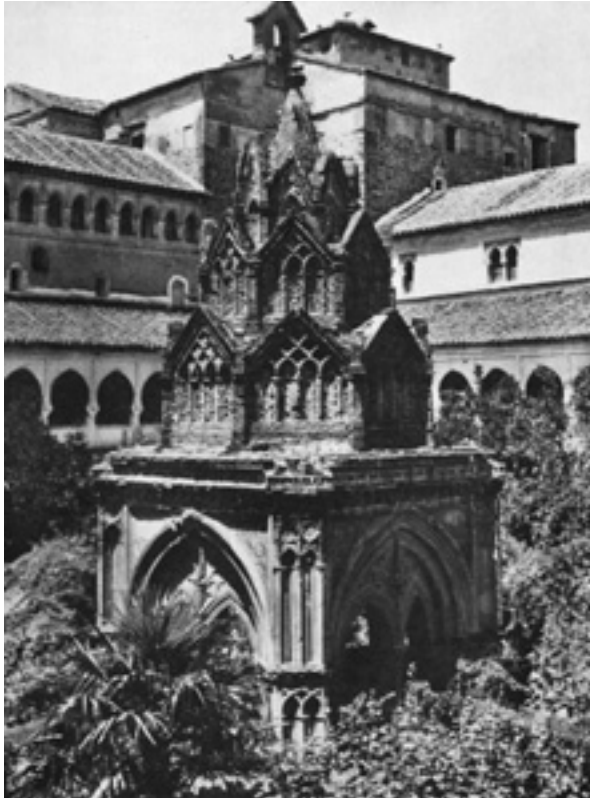
Fig. 5. El monasterio de Guadalupe, templete mudéjar y torre de San Gregorio, antes de la restauración.

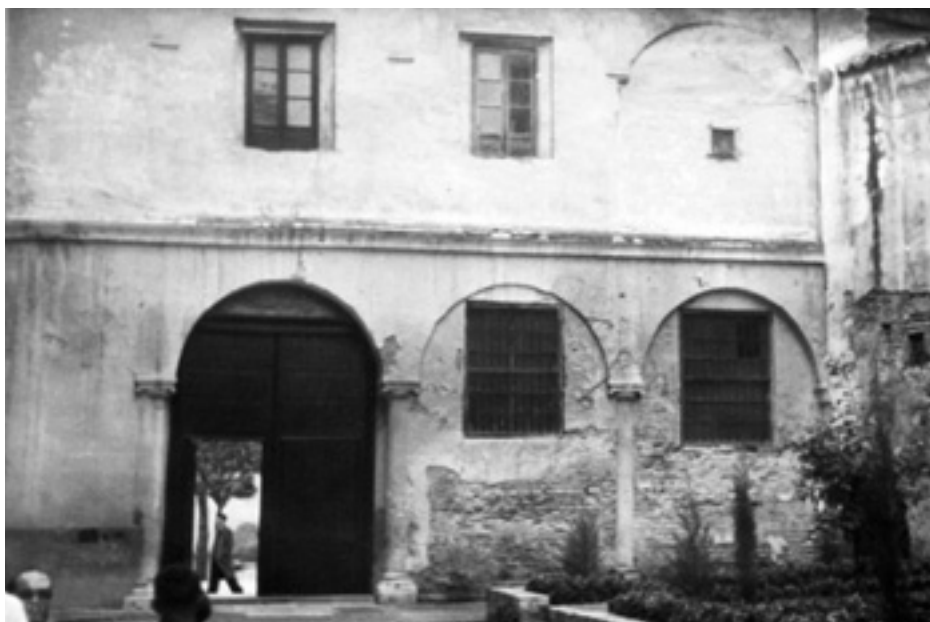
Fig. 1A. Pórtico del patio del Sagrario: c. 1941, AT 4056a.

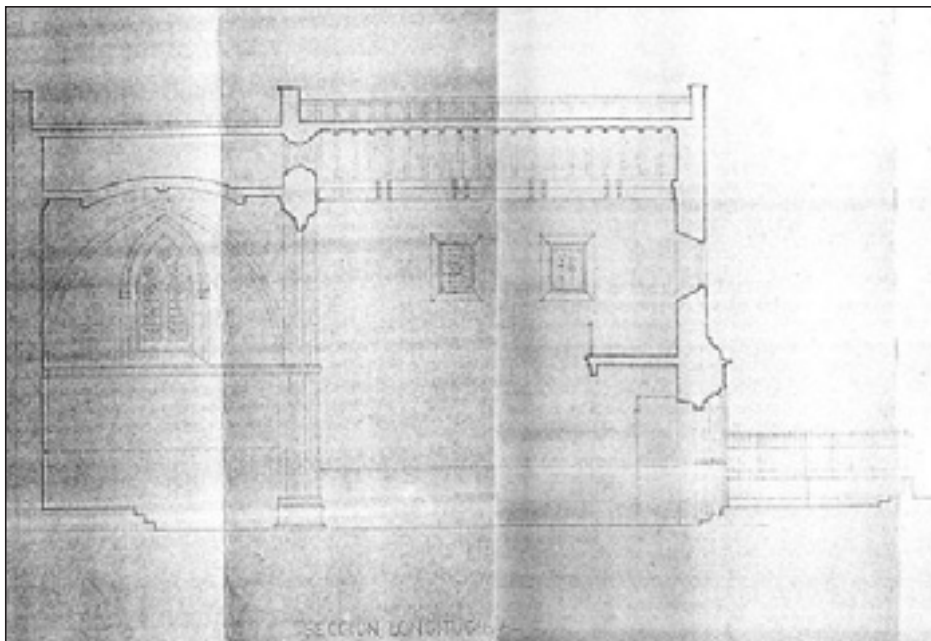
Lám. 5. Sección contenida en el plano del proyecto redactado por Illanes del Río en 1954 (Fondo Félix Hernández, Museo Arqueológico y Etnológico de Córdoba, Consejería de Cultura, Junta de Andalucía).

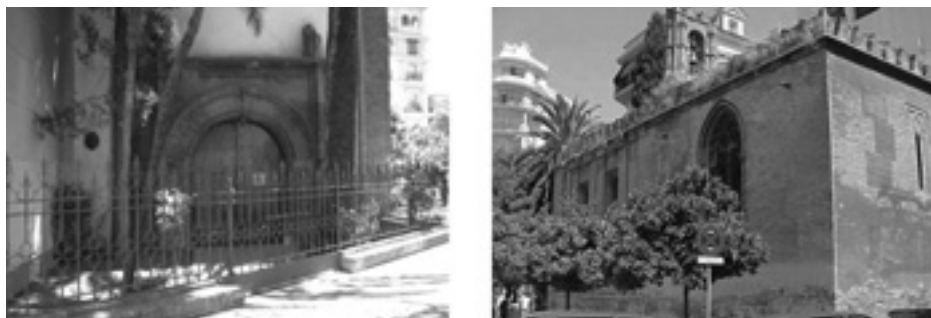
Lám. 16. Estado previo de la capilla antes de la intervención de 2005-2006. Vistas del atrio de entrada de la capilla y de las fachadas (fot. C. Sánchez Mendoza, 2005).

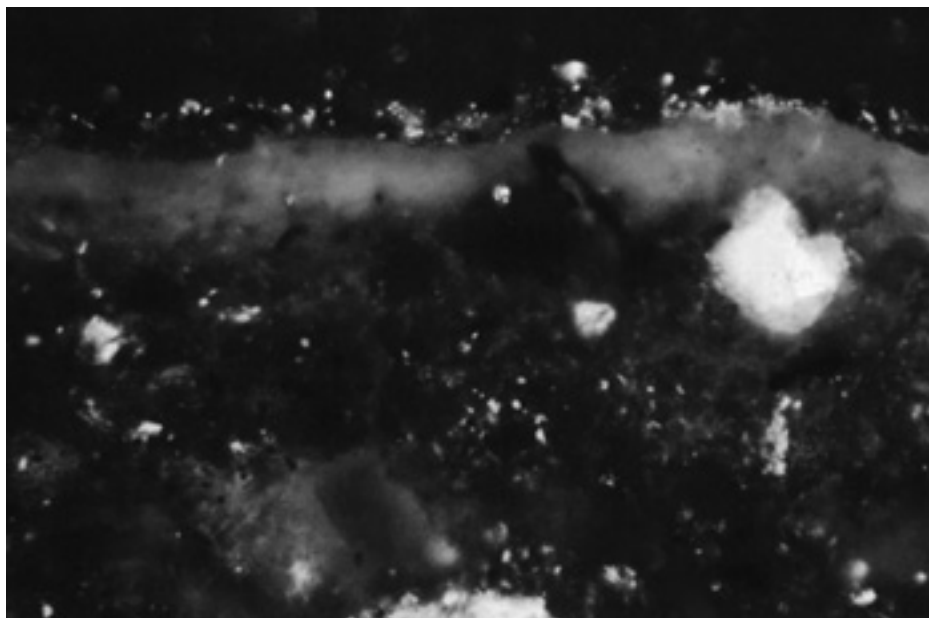
Imagen 7. Estratigrafía 1 (Centro Superior de Investigaciones Científicas de Granada).

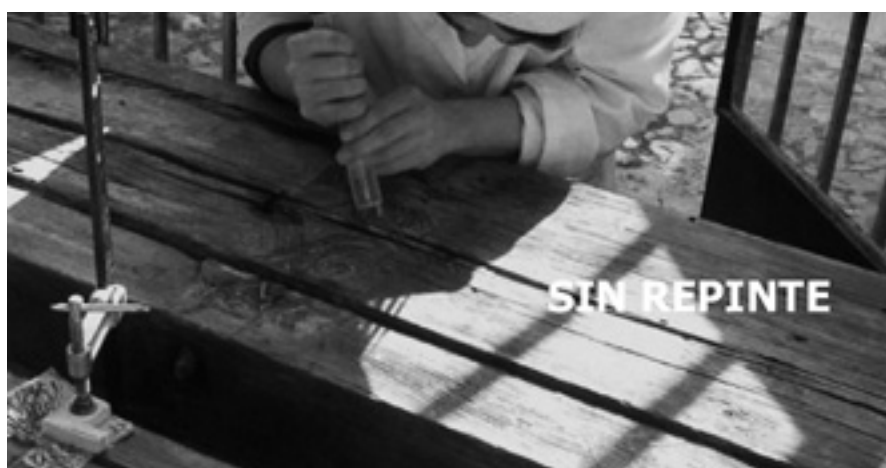
Imagen 16. Inyección de Paraloid B72 sobre una jácena (fot. M^a Luisa Quirós).

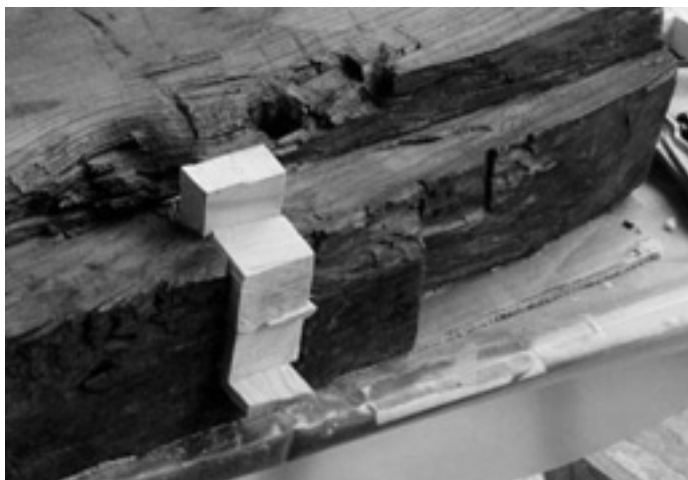
Imagen 17. Consolidación con madera de una de las zapatas (fot. M^a Luisa Quirós).

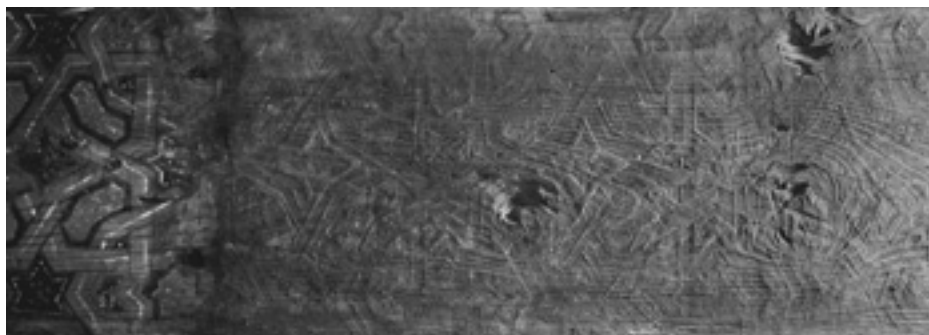
Imagen 18. Jávena con repinte antes de la intervención (fot. Tulia Sáez).

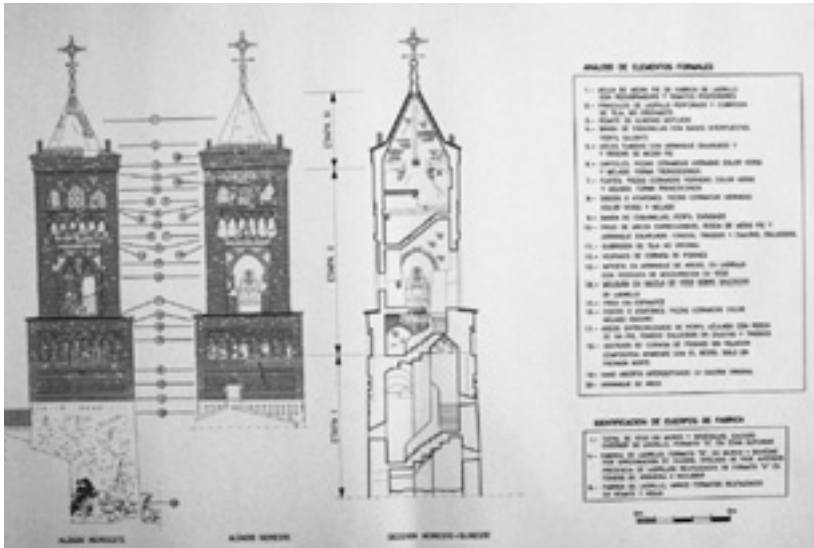
Fig. 1. Planos de análisis de estado inicial.
