# ARQUEOLOGÍA DE LA ARQUITECTURA EN EL ALBARRACÍN MEDIEVAL

Antonio Almagro Gorbea\*

### ESTUDIO ARQUEOLÓGICO DE LAS MURALLAS

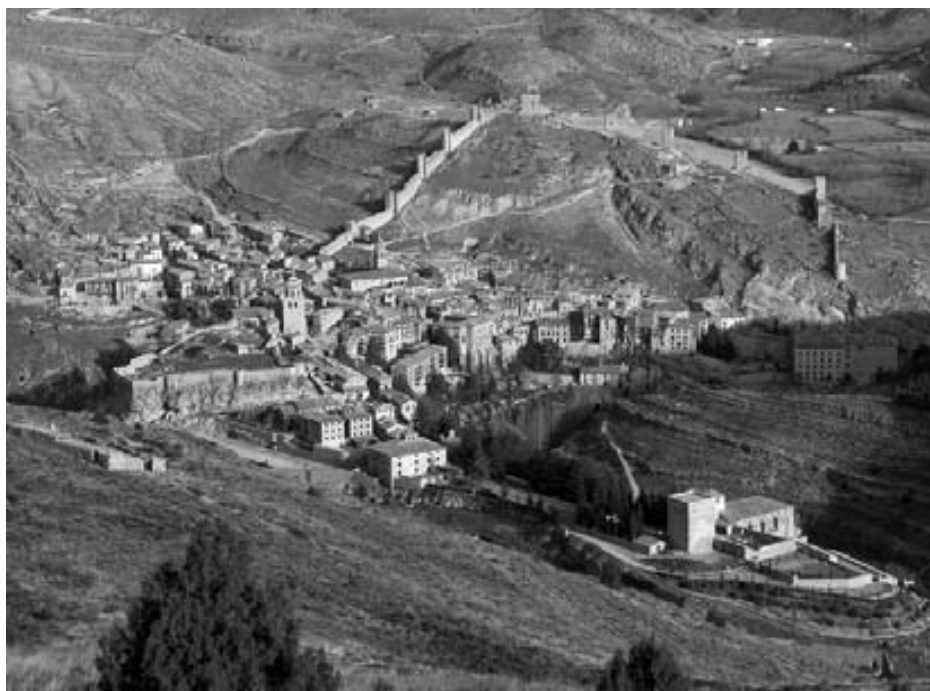
**Fig. 1.** Vista general de la ciudad de Albarracín. Abajo a la derecha, la Torre Blanca. A la izquierda el castillo, y al fondo la muralla del recinto exterior del arrabal con la Torre del Andador.

Estas murallas, que como veremos constituían el cierre de un arrabal, van a ser el objeto principal de nuestro análisis aunque también haremos al final alguna alusión a la muralla que cierra el resto del perímetro urbano (Figs. 1 y 2).

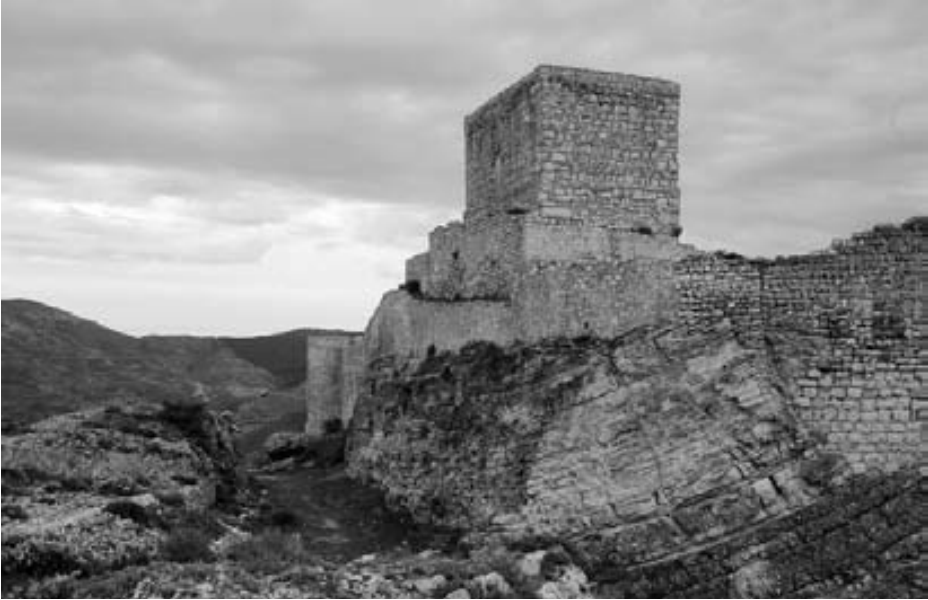
**Fig. 3.** La Torre del Andador con sus sucesivos forros de refuerzo.

Desde el punto de vista tipológico se aprecian variantes en la forma y disposición de las torres. Si dejamos aparte la Torre del Andador (Fig. 3) que obedece a un modelo autónomo de fortaleza (*burj*) en el recorrido de las murallas, se aprecia la existencia de torres macizas (Fig. 4), con su adarve apenas sobreelevado respecto a los de las cortinas inmediatas, torres de base maciza y cuerpo

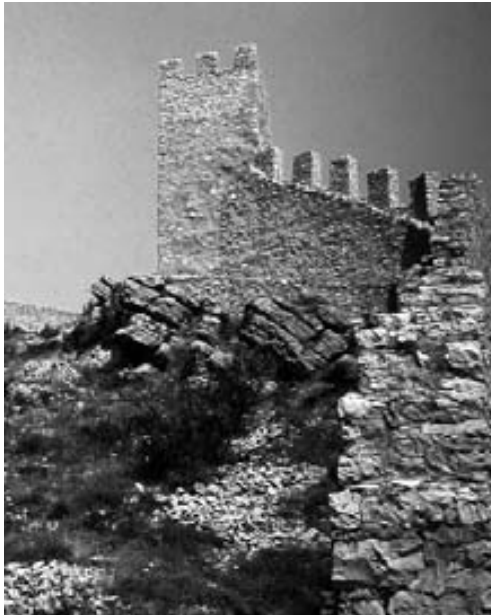
**Fig. 4.** La torre n.º 2 del lado oriental con las dos fases constructivas.

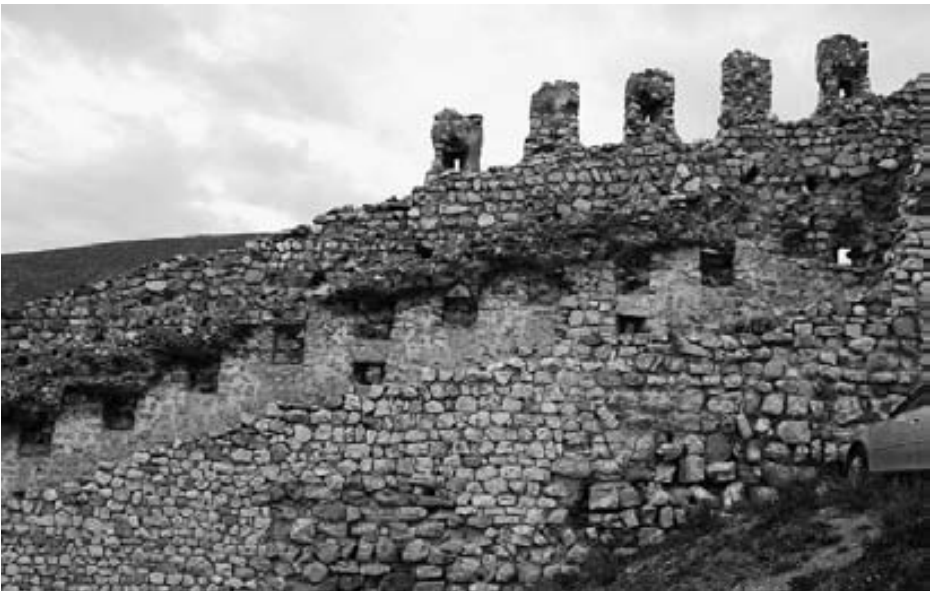
Fig. 6. El lienzo entre las torres 11 y 12 visto desde intramuros mostrando los dos caminos de ronda con sus almenas correspondientes.

alto hueco, torres huecas en toda su altura y torres abiertas o bestorres, que en realidad son sólo pliegues de la muralla. De estas últimas, algunas son de reducidas dimensiones y otras tienen una notable mayor entidad. Este tipo resulta exclusivo del frente occidental, que posee una apreciable apariencia de homogeneidad, aunque como ya veremos presenta una sobreelevación de su altura inicial perfectamente visible en casi todo su recorrido (Figs. 5-8).

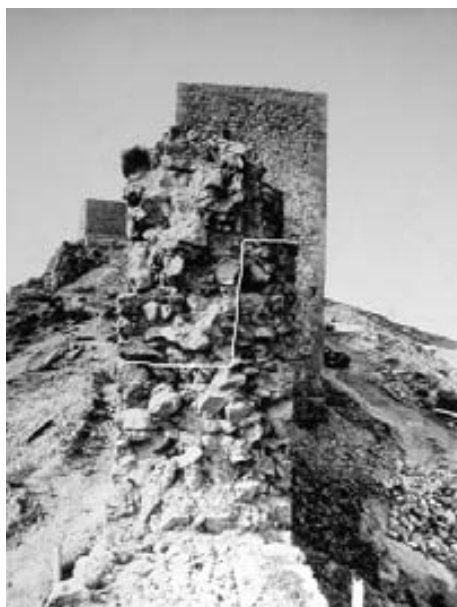
**Fig. 7.** Sección del lienzo entre las torres 4 y 5 en donde se aprecia el camino de ronda antiguo con su peto (remarcados en la foto).

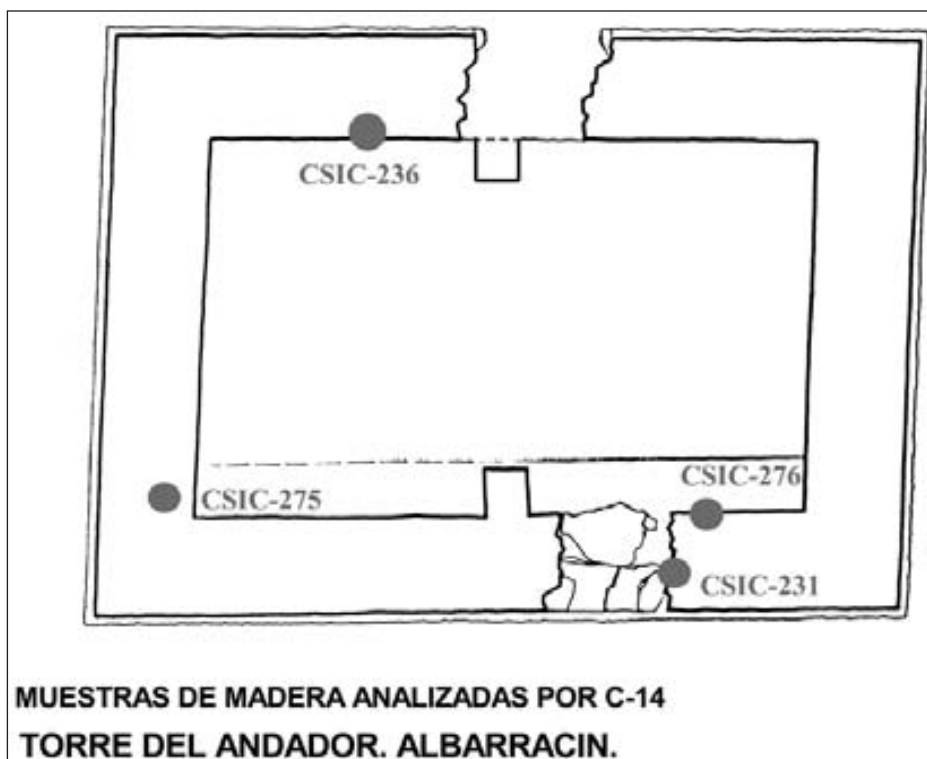
**Fig. 10.** Localización de las muestras de madera extraídas de la Torre del Andador para su datación por C14.

REF. LAB.	PROCEDENCIA DE LA MUESTRA	FECHA
CSIC-231	Torre del Andador. Pieza de la posible gorroneira de la puerta alta del lado sur, en su jamba oriental	640 d.C.
CSIC-236	Torre del Andador. Fragmento empotrado de viga del 3º forjado en su lado norte.	940 d.C.
CSIC-275	Torre del Andador. Madera de la trabazón interna del muro oeste dispuesta longitudinalmente dentro de la fábrica.	900 d.C.
CSIC-276	Torre del Andador. Zoquete de asiento de la solera de apoyo del 3º forjado en su lado sur.	930 d.C.
CSIC-238	Torre 4. Madera de trabazón del muro de la cara interna de la Torre, a unos 2 m del suelo, dentro de una fábrica de tierra y cal.	1010 d.C.
CSIC-237	Torre 3. (Angulo) Madera de trabazón del muro oeste de la torre en la zona en que entesta la cortina que asciende hacia occidente, a unos 2,5 metros del suelo. Se encontraba enterrada por el derrumbe de la torre.	1030 d.C.
CSIC-232	Torre 2. Madera de la trabazón interna de la torre, embutida en la tapia de yeso junto al ángulo SO, a 2,10 metros del suelo.	1020 d.C.

CSIC-233	Torre 2. Madera de la trabazón interna de la torre, embutida en la tapia de yeso en su cara E, a 2,10 metros del suelo.	1020 d.C.
CSIC-250	Torre 1 (circular). Fragmento de mango o astil de una herramienta aparecido en el relleno antiguo de la torre.	1260 d.C.

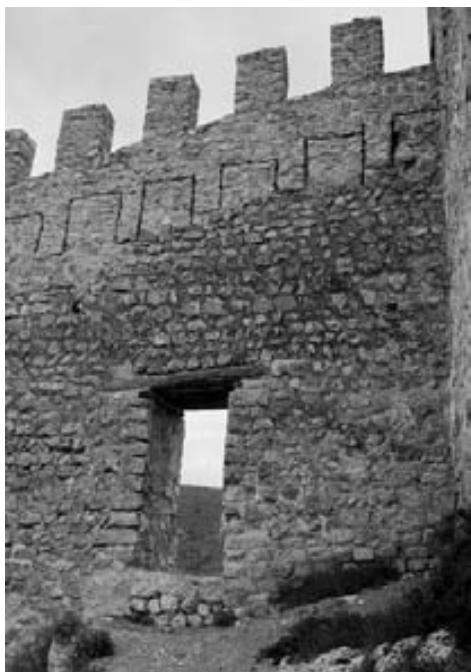
**Fig. 11.** Portillo de la muralla junto a la torre n.º 5 en donde se extrajeron las muestras para datación por dendrocronología.

En el año 1994 recurrimos a la ayuda de D. Eduardo Rodríguez Trobajo, del INIA, con el fin de completar la investigación cronológica aprovechando los cargaderos de la poterna que habíamos reabierto junto a la Torre 5 (Figs. 2 y 11). Este hueco parece a todas luces contemporáneo a la fábrica visible de la muralla y había sido tapiado en momento incierto pero indudablemente muy antiguo. Al abrirlo, con el fin de permitir una comunicación entre el interior y el exterior del recinto, apareció su techo formado por una serie de vigas, en su mayoría rollizos, colocados en el momento de la construcción. Había un total de 10 piezas, de las cuales dos eran las soleras colocadas como asiento de las demás con las que se formaba el dintel. Estas dos soleras son de sección rectangular. Otras dos piezas escuadradas forman los dinteles visibles en ambas caras de la muralla, el del lado exterior con las gorroneas para el giro de las hojas con que se cerraba la poterna. Las otras seis piezas son rollizos sin labrar.

Sacadas las muestras con taladro hueco, sólo las cuatro piezas escuadradas dieron series de anillos suficientemente largas como para poderlas sincronizar con las gráficas de referencia, obteniéndose la fecha de 1251 para el anillo más moderno. El problema es que ninguna de estas piezas presenta gema o restos de corteza, con lo que no resulta posible saber la fecha exacta de su corta. No obstante, de la observación de las otras maderas, con series de anillos más reducidas y por tanto inseguras y considerando la forma de las propias piezas, Rodríguez Trobajo nos ha sugerido que a estas piezas les pueden faltar unos 12 anillos aproximadamente hasta la corteza, lo que nos llevaría a una fecha de corta del árbol de 1263, fecha que coincide perfectamente con la obtenida por C-14 del astil encontrado en la Torre 1 y que responde afinadamente a las consideraciones históricas que apuntan a que esta muralla fue renovada en su totalidad por D. Juan Núñez de Lara al poco tiempo de tomar posesión, como soberano consorte, del señorío de los Azagra.

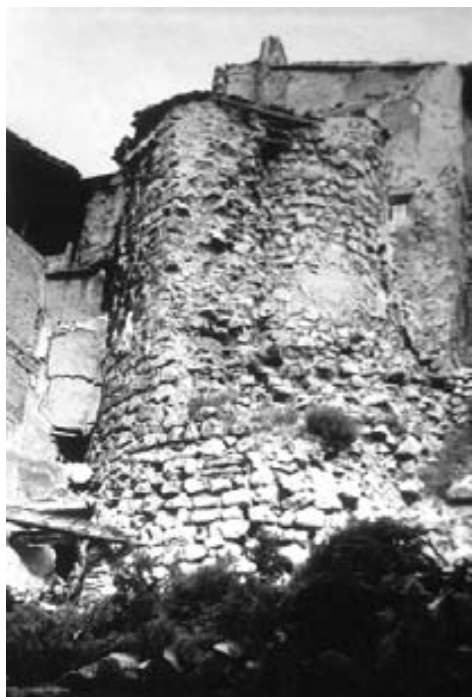
**Fig. 13.** Torre cilíndrica de la muralla de la Engarrada antes de su restauración, mostrando el núcleo original, seguramente de yeso.

ridad. Parte de la cara externa de la torre está desmoronada y deja ver un núcleo con forma igualmente cilíndrica y con un paramento propio (Fig. 13). Es decir, que había una torre cilíndrica previa que fue forrada con otra fábrica aumentando su diámetro. Aunque la foto es en blanco y negro, el aspecto de la torre interna parece corresponder a una fábrica de yeso. La torre es de pequeño diámetro, maciza, y por sus proporciones recuerda las del ángulo nordeste del castillo, que están construidas con yeso rojo y tienen diámetros de entre 2'5 y 3 metros.

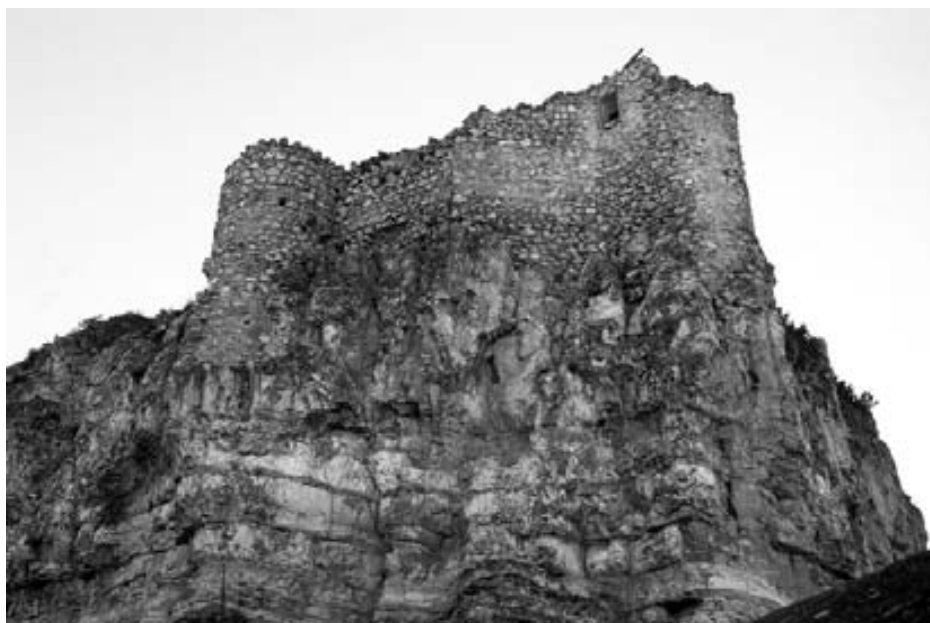
**Fig. 14.** Torres cilíndricas del castillo en su lado norte construidas con fábrica de yeso.

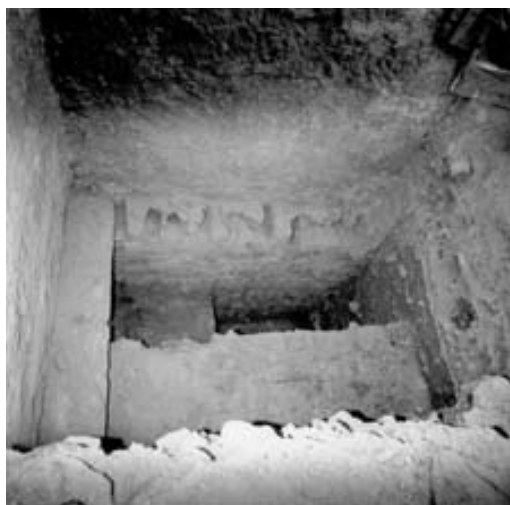
**Fig. 15.** Excavación realizada en el interior de la Torre del Andador.

gación. Se trata de un sondeo estratigráfico en el interior de la torre del Andador, que pese a estar inédito<sup>22</sup>, creo que merece que se den a conocer algunos de sus resultados, pues guardan relación con todo lo aquí dicho (Fig. 15). Esta excavación, que estuvo supervisada por Martín Almagro, entonces Comisario General de Excavaciones Arqueológicas y en la que intervino Jaime Vicente como arqueólogo al cargo directo de la misma, se planteó como consecuencia de la información que fue saliendo a la luz al abordar la restauración de la torre. Pronto nos dimos cuenta que la puerta primitiva que había sido tapiada al construirse el antemuro tenía que dar entrada a un espacio que se encontraba colmatado de tierra. Incluso el nivel inmediato superior en donde se habían abierto los nuevos huecos estaba en parte relleno. Pensamos que ese depósito podía ofrecer una información interesante sobre la vida de la torre aparte de que su remoción, al menos parcial, era imprescindible para poder reabrir el primitivo acceso que se quería dejar practicable. La excavación se realizó en el verano de 1976 y deparó en primer lugar la sorpresa de que no había un piso relleno sino dos. La puerta primitiva no se abría en la planta baja, sino en la primera y la propia puerta se situaba originalmente a más de tres metros del suelo. Lo más interesante del de-

pósito allí acumulado, cerca de cinco metros, es que se había formado como consecuencia de la pérdida del uso original de los espacios inferiores de la torre que se convirtieron en el basurero donde sus ocupantes, seguramente una pequeña guarnición permanente, vertían todos los residuos de su comida. Junto a numerosos fragmentos de vajilla apareció una ingente cantidad de huesos de animales, utilizados como alimento. El estudio de este material óseo, realizado por el equipo del Prof. Arturo Morales de la Facultad de Ciencias de la Universidad Complutense y que fue objeto de una tesina de licenciatura, nos proporcionó una información interesante sobre dieta alimenticia junto con algún dato adicional susceptible de interpretación histórica.
