**ESTUDIO GEOTÉCNICO Y CARTOGRAFÍA DE
PELIGROSIDAD Y RIESGO DE LA SIERRA
DE SAN JUST (TERUEL)**

La observación de importantes procesos de inestabilidad de laderas en la vertiente norte de la Sierra de San Just (Teruel) ha determinado la necesidad de realizar un análisis detallado de estos fenómenos. Para ello se ha caracterizado el macizo rocoso desde el punto de vista geológico y geotécnico, prestando especial atención al establecimiento de los patrones de fracturación y auscultación de taludes. Con los datos obtenidos se ha realizado, mediante el uso de Sistemas de Información Geográfica (SIG), una serie de mapas temáticos a partir de los cuales se ha derivado el Mapa de Peligrosidad por Deslizamientos. En este último mapa se observa que los puntos de mayor peligrosidad se localizan: 1) en la cabecera de los barrancos del sector más oriental del área estudiada, 2) en la zona de influencia de las grietas de tracción y 3) en áreas afectadas por paleodeslizamientos. Aunque se han determinado las principales zonas inestables, todavía no se dispone de información suficiente que permita determinar la velocidad y dirección de movimiento de los procesos que tienen lugar en ellas.

Geote

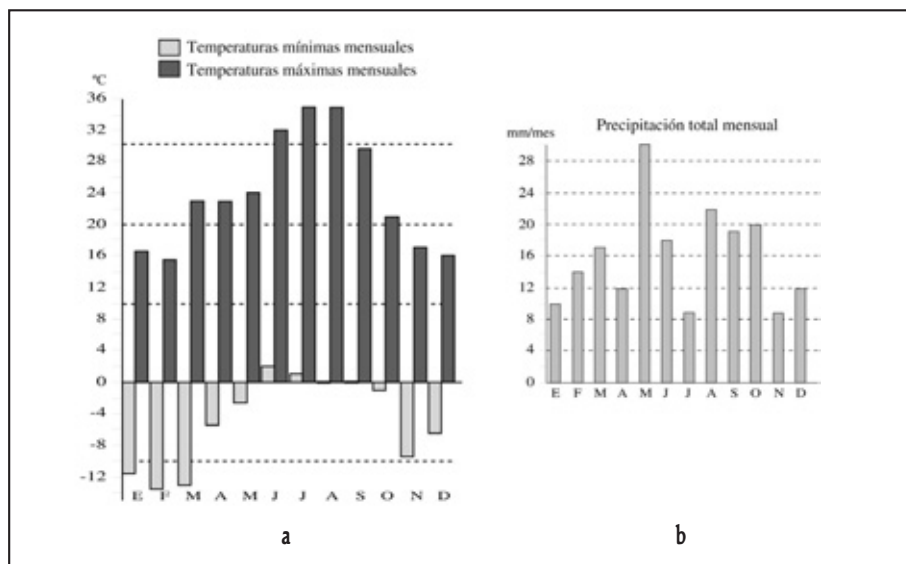
Fig. 2. a) Temperaturas máximas y mínimas mensuales (°C) registradas en la estación meteorológica de Utrillas (años 1991-1992). b) Precipitaciones totales mensuales (mm/mes) recogidas en las estaciones de Aliaga-Utrillas (años 1990-1993).

Con estos datos se han obtenido las temperaturas máximas y mínimas medias disponibles para los años 91-92 en Utrillas (fig. 2a) y los valores de precipitación total en mm/mes en cada uno de los observatorios citados para los años 90-93 (fig. 2b). Como valores medios de temperatura se observa que en Utrillas la máxima se produce en agosto (22,4°) y la mínima en enero (4,8°). Las temperaturas máximas y mínimas absolutas para este período fueron 35,5° y -5,5° respectivamente. Las precipitaciones totales en Utrillas varían entre los 30,2 mm en mayo y los 9,3 mm en julio.

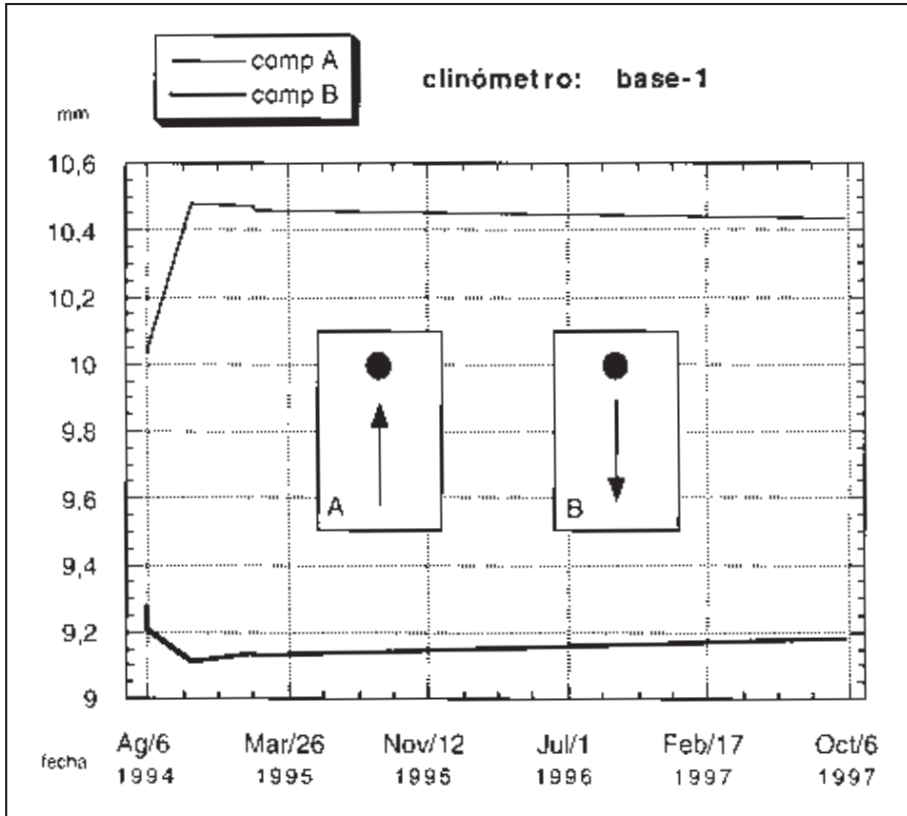
Fig. 7. Evolución de los movimientos asociados a las grietas del área de San Just estimados a partir del clinómetro de precisión.

El seguimiento de la evolución de las grietas de tracción desarrolladas en el macizo de San Just, fundamentalmente entre el vértice geodésico de San Just y el repetidor de Telefónica, se ha realizado mediante mediciones sobre puntos de control fijos situados a ambos lados de las grietas. A partir de los controles de distancia con bulones móviles y estacas fijas no se ha detectado ningún cambio significativo en la abertura de las principales grietas.

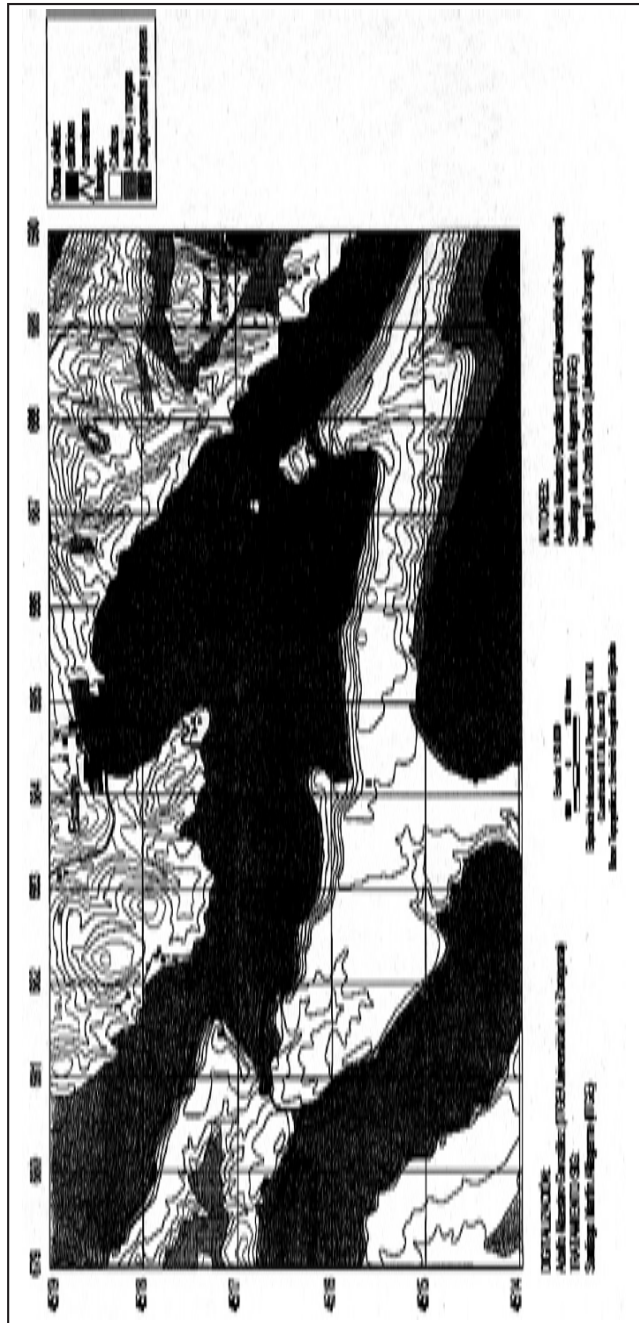
Mapa 6. Mapa litológico.

En el primero de ellos, los conglomerados y arenas, se pueden diferenciar dos grandes afloramientos en función de su edad. Las arenas de las facies Utrillas, de edad Cretácico inferior, se disponen en una amplia banda de dirección WNW-ESE al sur de esta localidad. Se trata de areniscas cuarzosas de cemento carbonatado con algún nivel de arcillas versicolores. Al sur del área estudiada afloran conglomerados terciarios, poligénicos y bien redondeados con matriz arcillo-arenosa, arenas groseras formadas por cantos de cuarzo y niveles arcillosos rojos.

La distribución de las arcillas y margas es más heterogénea. Junto a Palomar de Arroyos, en el núcleo de un anticlinal de dirección NW-SE, existe un afloramiento de arcillas y margas rojas con niveles de areniscas y yesos correspondientes a las facies Keuper. Al NW, aflorando en los flancos de este mismo anticlinal, también se observa un importante afloramiento del Cretácico inferior con arcillas, margas y arenas de colores violáceos o verdosos. Extendiéndose de oeste a este, a techo de las arenas de las facies Utrillas, aflora un nivel calcáreo-margoso de color verde de unos 10 m de espesor. La edad de este depósito también es Vraconiense y marca el tránsito entre los niveles detríticos inferiores y carbonatados superiores. Por último, hay dos afloramientos de arcillas, margas y arenas con yesos correspondientes al Cretácico superior. Uno de ellos se sitúa al norte del Alto de Ericas y el otro orlando los depósitos terciarios del borde suroccidental de la zona de estudio.

Las calizas son un grupo ampliamente representado en la zona más elevada de la Sierra de San Just y en el borde norte del área de trabajo. Esta sierra está constituida por depósitos del Cretácico superior, fundamentalmente calizas beige y dolomías grises. En el borde norte predominan mayoritariamente las calizas arenosas y bioclásticas con alternancia de niveles margosos del Cretácico inferior. En el borde oriental de este sector aflora un conjunto de depósitos carbonatados triásicos, jurásicos y cuaternarios. Los materiales triásicos son dolomías y calizas dolomíticas amarillas a grisáceas generalmente masivas. En las calizas jurásicas se engloban un amplio conjunto de texturas: micríticas, brechoides, oolíticas, nodulosas, etc., presentando colores grises y beige y alternando con margas amarillentas. Los depósitos cuaternarios son travertinos calcáreos y se localizan junto a la población de Palomar de Arroyos.
